# Etude scientifique de suivi des opérations de restauration de la continuité écologique des cours d'eau des Vosges du Nord

Programme LIFE Biocorridors-  
14 NAT/FR/000290

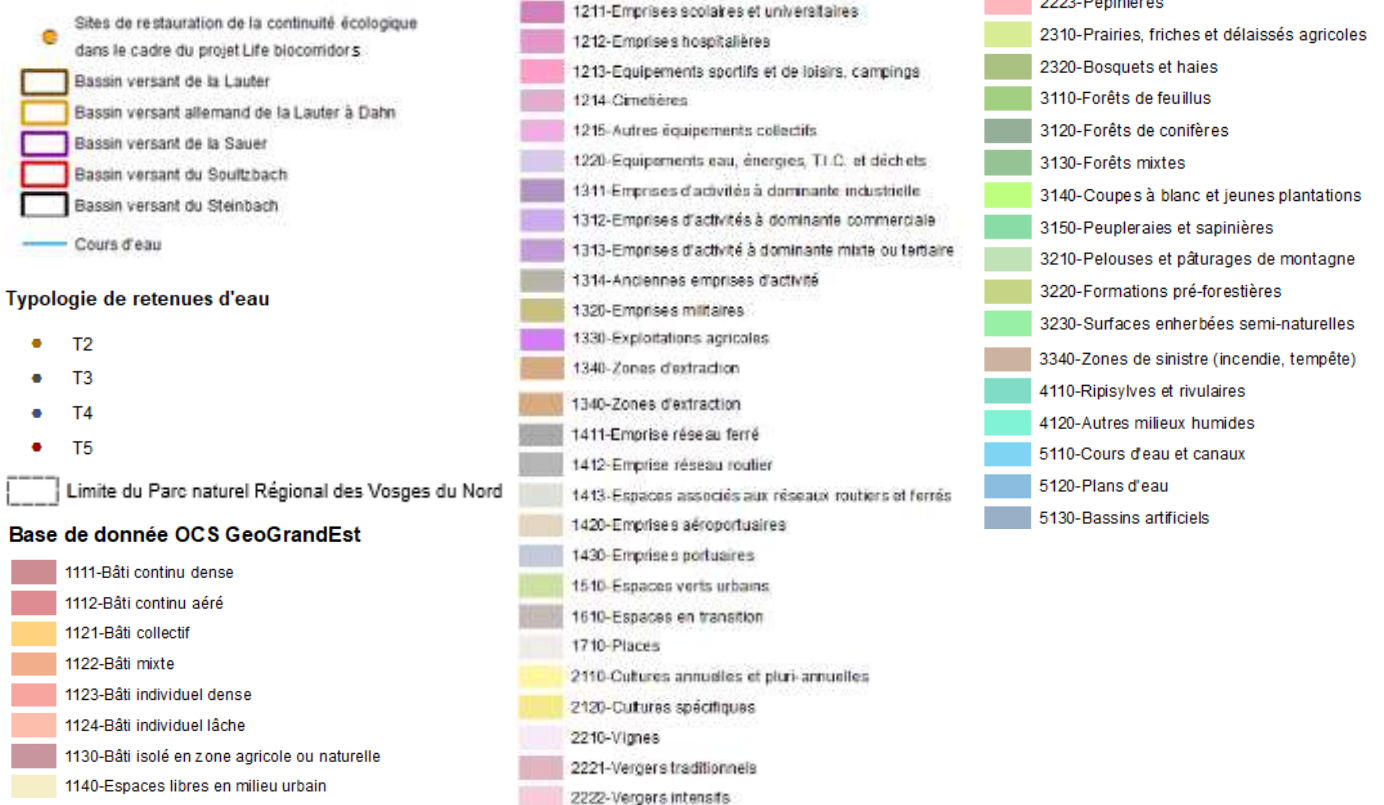
Figure 1 : Localisation des sites de restauration écologique du projet Life Biocorridors

Les 7 sites de restauration se situent au nord-ouest du Parc naturel régional des Vosges du Nord. Quatre bassins versant sont concernés par les travaux de restauration écologique dans le cadre du projet Life Biocorridor (SYCOPARC, 2018) (*Figure 1*) :

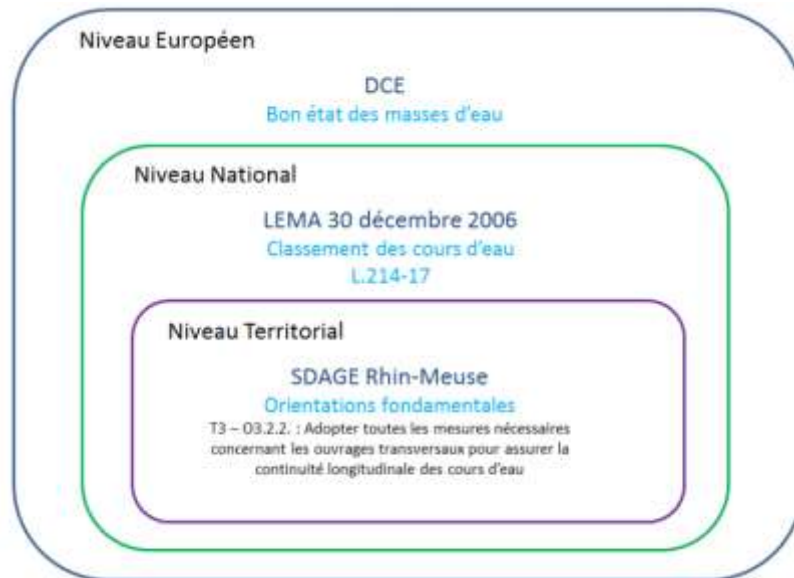
Figure 4 : Objectifs liés aux travaux de restauration de la continuité écologique du projet Life Biocorridor (Artelia, 2018)

la suppression de parcelles de résineux » (Friche), O.3. « Limiter le phénomène d'ensablement par l'arasement ou le dérasement de seuil » (Woerth, Liebfrauenthal, Friche, Restaurant, Obersteinbach) et O.5. « Gérer la rivière en respectant sa dynamique naturelle par l'aménagement d'ouvrages de diversification d'écoulement » (Liebfrauenthal) (Longechal, 2006).

Ces actions permettent également d'agir dans le cadre de la DCE dont l'objectif est d'atteindre le bon état des masses d'eau et, plus localement, pour le SDAGE Rhin Meuse ayant dans le cadre de « l'orientation T3 – 03.2.2.2 : Pour la gestion des ouvrages existants, adopter les mesures nécessaires s'agissant de la continuité longitudinales des cours d'eau » (Agence de l'eau Rhin-Meuse, 2016) (Figure 4).

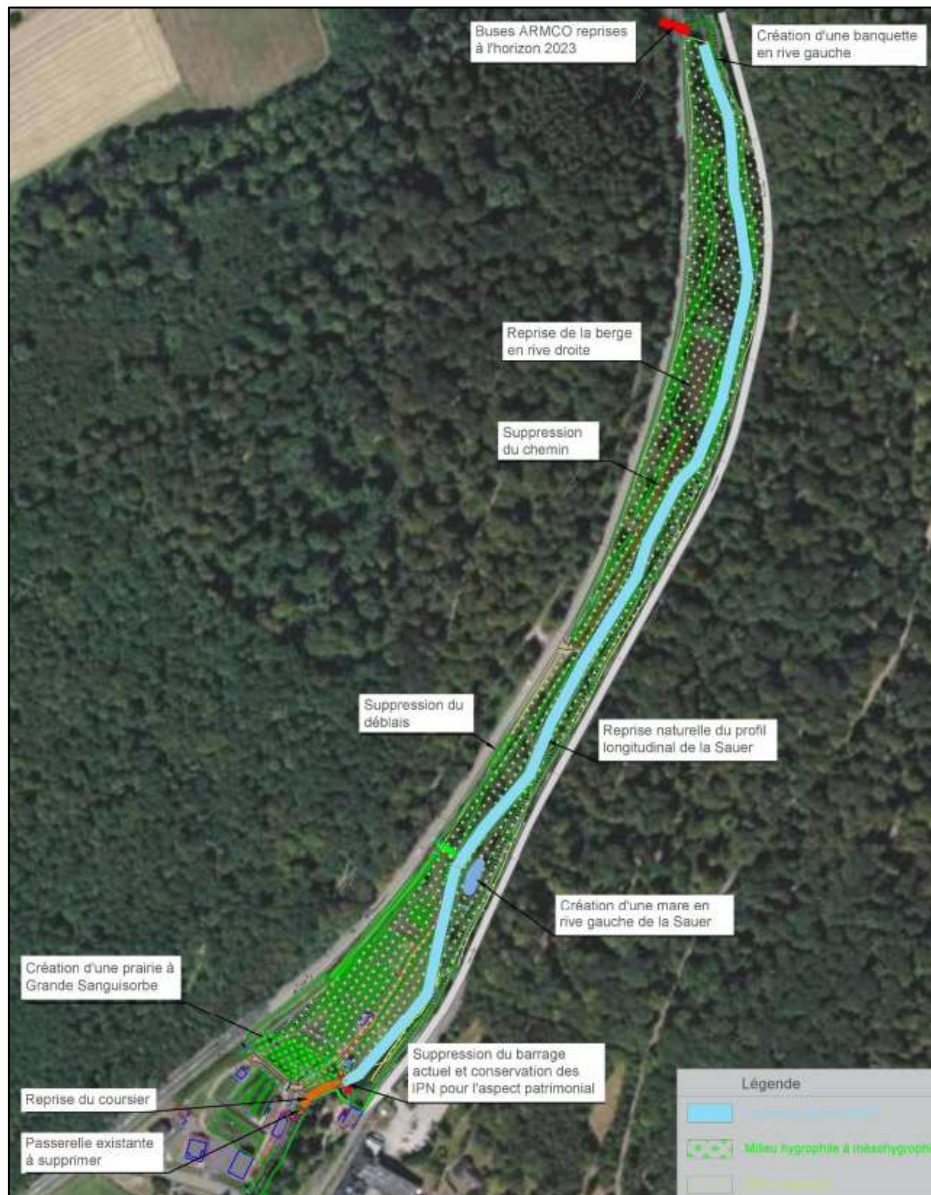
- **Consolidation des murs de soutènement en aval du barrage** : Ceci afin d'assurer la stabilité de la structure restante de l'ancien barrage.
- **Reprise de l'ouvrage de franchissement de rue d'ici 2023** : mise en place d'un pont cadre de section de 8m environ. Des banquettes de 1,5m de large seront également installées en amont et en aval de l'ouvrage.

Figure 6 : Travaux de restauration de la continuité écologique du Liebfrauenthal (SinbioScop, 2020)

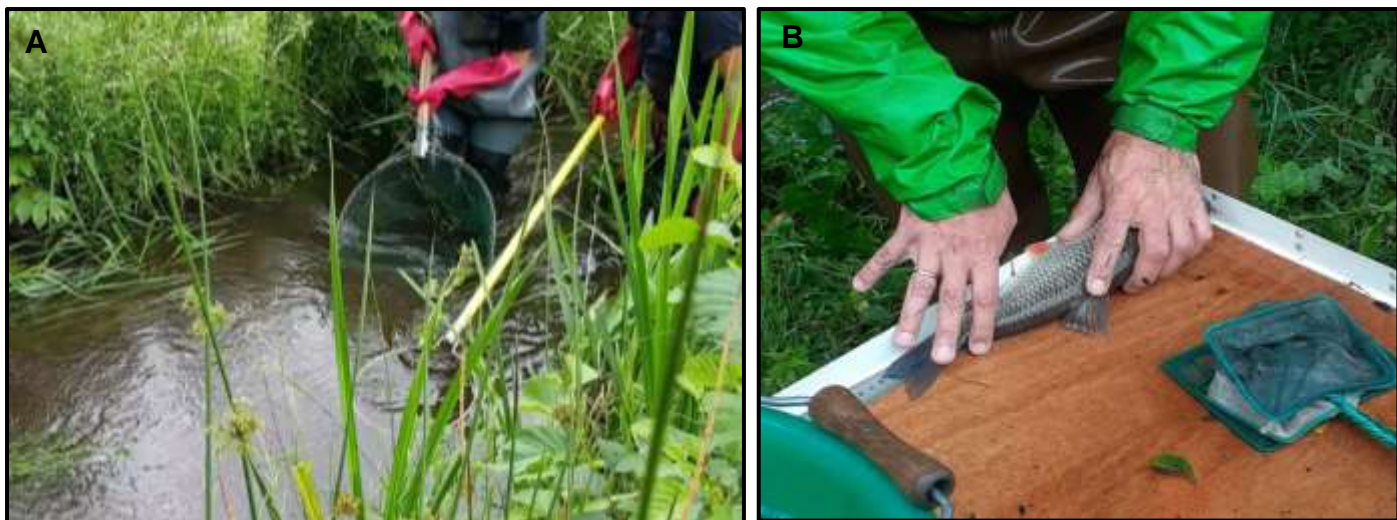
Une fois la pêche terminée, il faut procéder à la phase de biométrie (*Figure 22.B*). Il faut alors faire attention au transport, à la manipulation et au matériel utilisé. En effet, la biométrie ne doit pas durer trop longtemps et différentes bassines remplies d'eau sont utilisées afin de procéder à l'identification et à la mesure dans les meilleures conditions pour les poissons. Il faut faire attention à maintenir une oxygénation suffisante de l'eau pour les poissons par l'utilisation de bassines de tailles et de quantité d'eau suffisante (*Belliard, 2012*). L'identification se fait ensuite au niveau de l'espèce. La mesure a été effectuée ensuite sur une table de biométrie de 1m de large et 1,5m de long équipée d'une règle d'une longueur d'environ 1m permettant une précision millimétrique. Après la campagne de mesure, une synthèse des résultats et le score IPR (calculé selon la norme NF 90-344) sont alors transmis au SYCOPARC.

Figure 22 : Pêche électrique (A) et biométrie (B) selon le protocole EN 14011

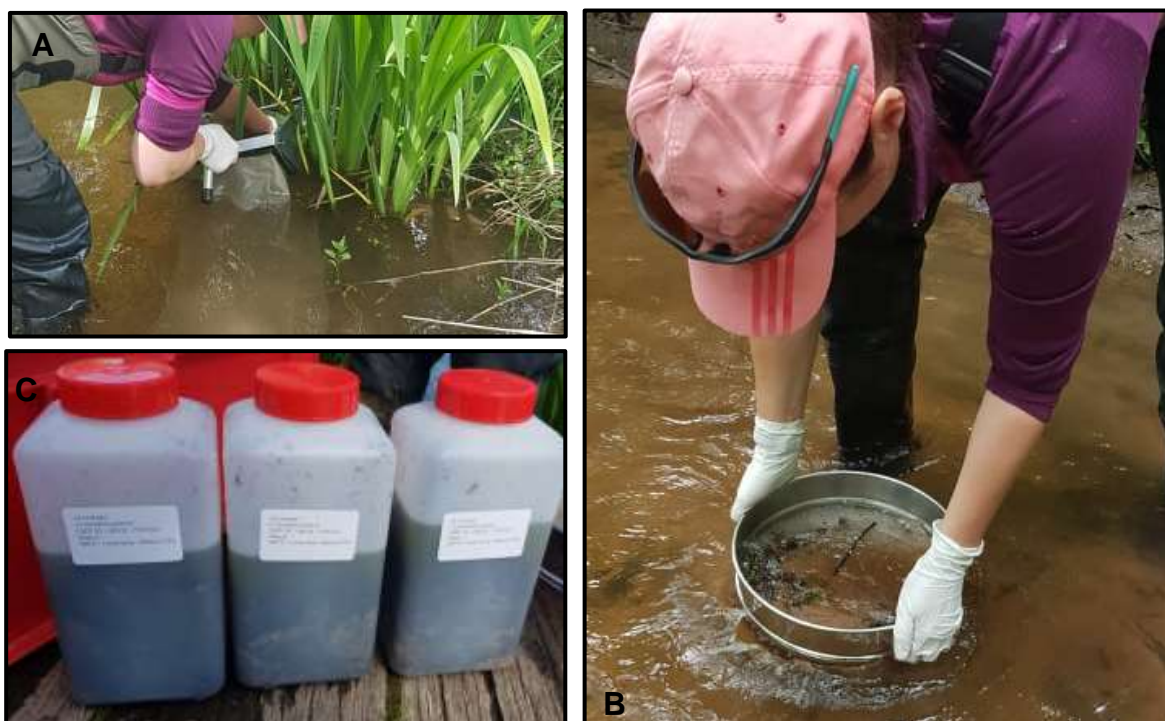
Figure 23 : Phase de terrain du prélèvement de macroinvertébrés dans les cours d'eau

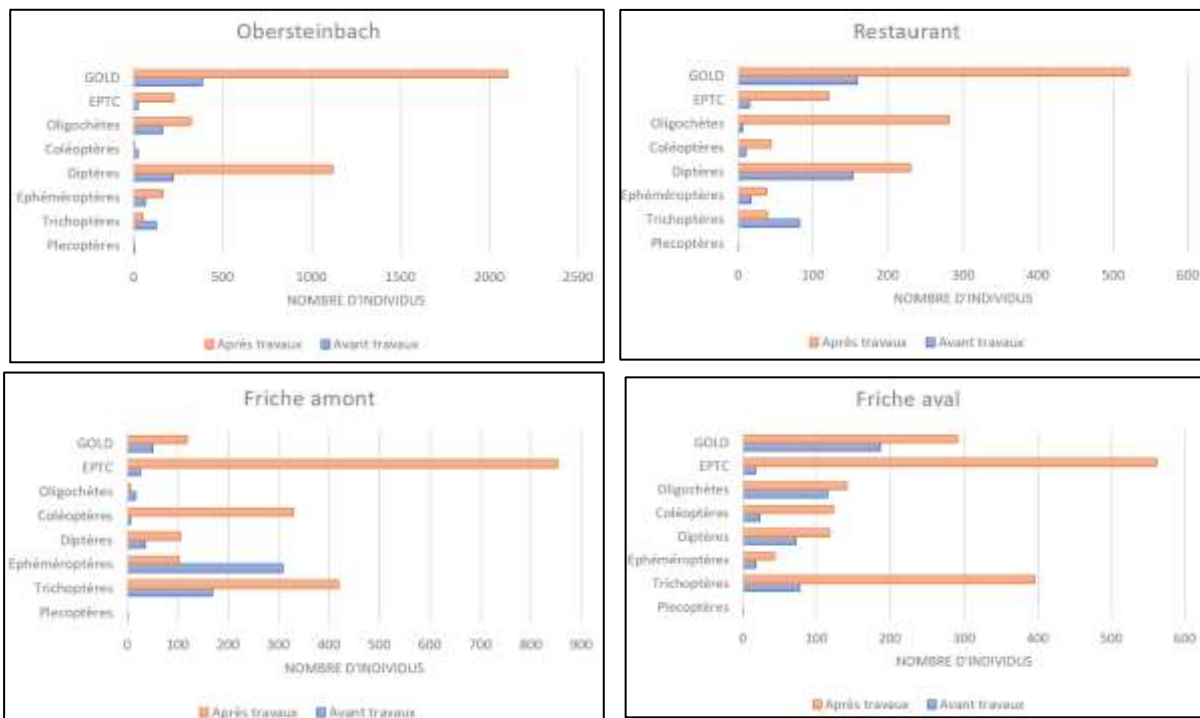
Nous avons pu voir d'après les bases de données un effet positif sur l'abondance en macroinvertébrés (Figure 26). De plus, on peut observer une augmentation des espèces polluosensibles, notamment sur la station de la friche (Figure 26). On a, en effet, les EPTC (Ephéméroptères, plécoptères, trichoptères et coléoptères) qui sont des espèces avec une polluosensibilité élevée (Figure 24). Ils sont alors présents dans des environnements faiblement voire pas impactés par une pollution et pression sur leur écosystème. Le fait d'avoir une réponse de cet indicateur nous indique donc bien que les sites présentent un écosystème sain pour ces espèces. Si on s'intéresse au coefficient multiplicateur avant et après travaux, on remarque que le nombre de trichoptères a été multiplié par près de 2,5 entre avant et après les travaux pour la station amont de la friche et de plus de 5 en aval (Annexe 16). Concernant les EPTC, on a un coefficient multiplicateur compris entre 8 et 34 entre avant et après travaux sur l'ensemble des stations concernées (Annexe 16). On a donc eu un impact positif relativement important pour ces espèces polluosensibles. Cependant, en parallèle, nous avons encore une augmentation des espèces polluorésistantes (Diptères) sur l'ensemble des stations. Ceci peut être dû au retrait des seuils faisant obstacles à la continuité écologique.

Figure 26 : Abondance en macroinvertébrés par station

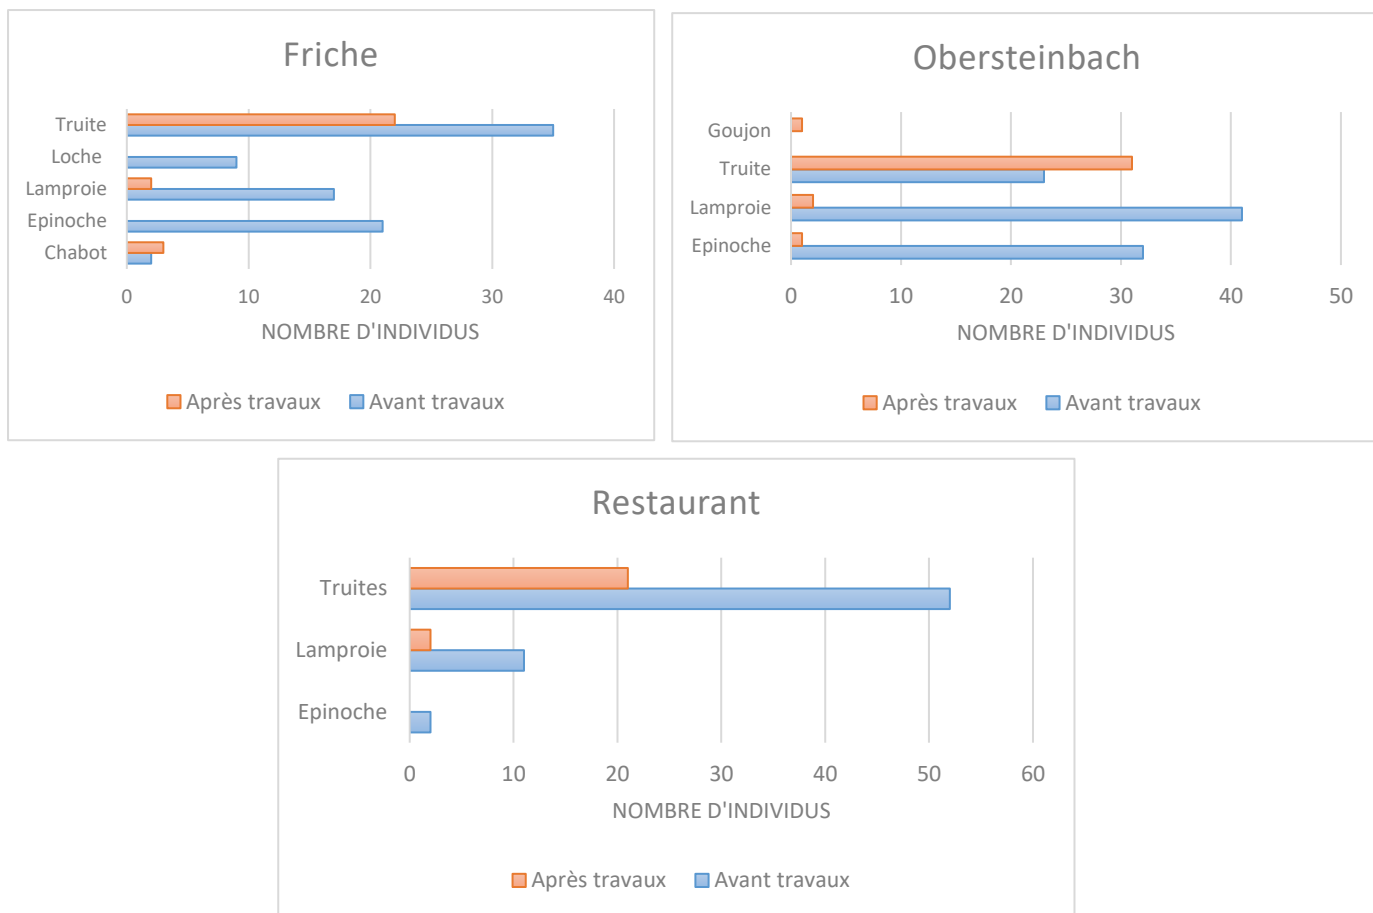
Pour ce compartiment nous pouvons constater que les objectifs recherchés par les travaux, à savoir une abondance plus importante des espèces cibles (lamproie et chabot) n'ont pas encore été atteints. En effet, si on s'intéresse au paramètre de présence/absence d'espèces, on se rend compte qu'il n'y a pas eu de grosse amélioration pour les stations restaurées. Pour le site d'Obersteinbach, on retrouve quelques espèces présentes avant travaux mais les effectifs sont plus faibles. En revanche on voit qu'il y a eu disparition de deux espèces. Pour le site de la Friche, on retrouve les espèces cibles avec un effectif plus important pour les truites mais beaucoup plus faibles dans les autres espèces (Figure 22). En revanche, nous avons une absence de deux espèces invasives présentes avant les travaux (loche et épinouche). Enfin, pour la station du Restaurant, on observe une diminution importante des espèces présentes avant travaux avec une disparition des épinouches. Cependant, les conditions de pêche n'étant pas optimales, nous pouvons considérer que ces résultats ne sont pas totalement représentatifs de la station.

Figure 27 : Effectifs par espèce de poisson pour les stations d'Obersteinbach (en haut à droite), de la Friche (en haut à gauche) et du Restaurant (en bas)

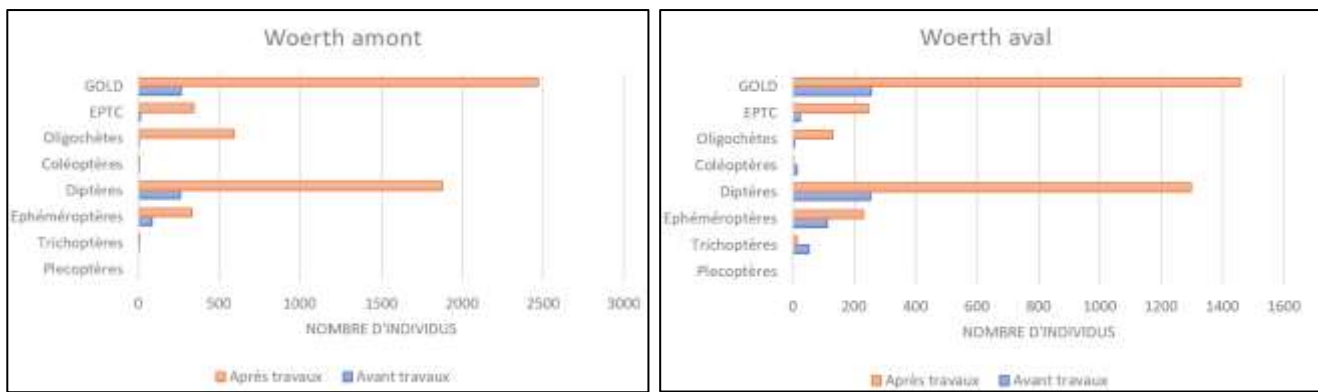
Figure 30 : Abondance en macroinvertébrés pour la station de Woerth

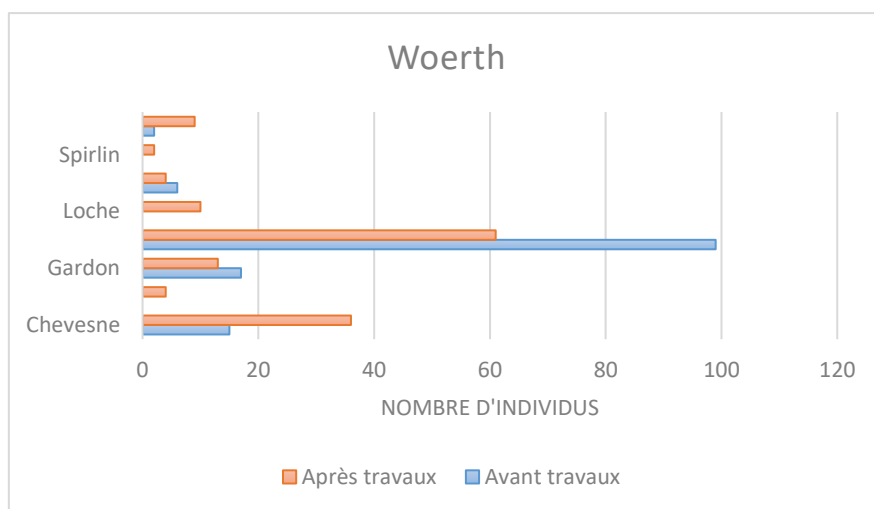
Figure 31 : Effectifs par espèce de poisson pour la station de Woerth

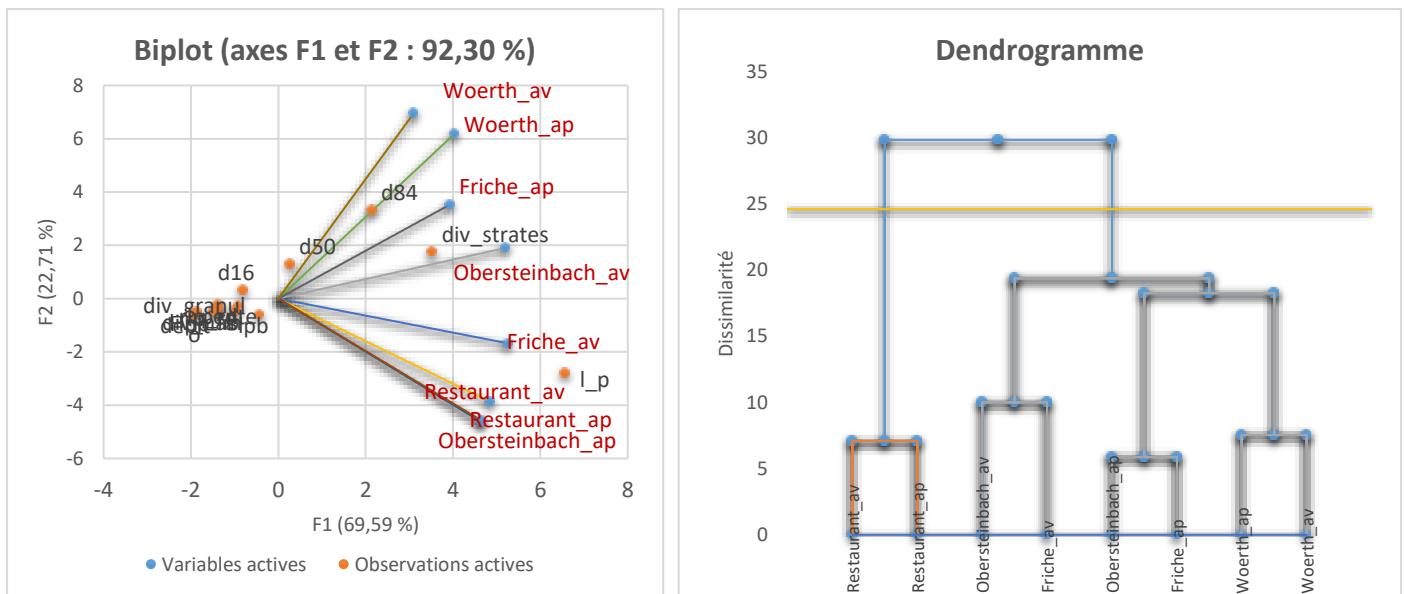
Figure 32 : Résultats de l'ACP (gauche) et de la CAH (droite) des stations avant et après travaux pour le compartiment hydromorphologique

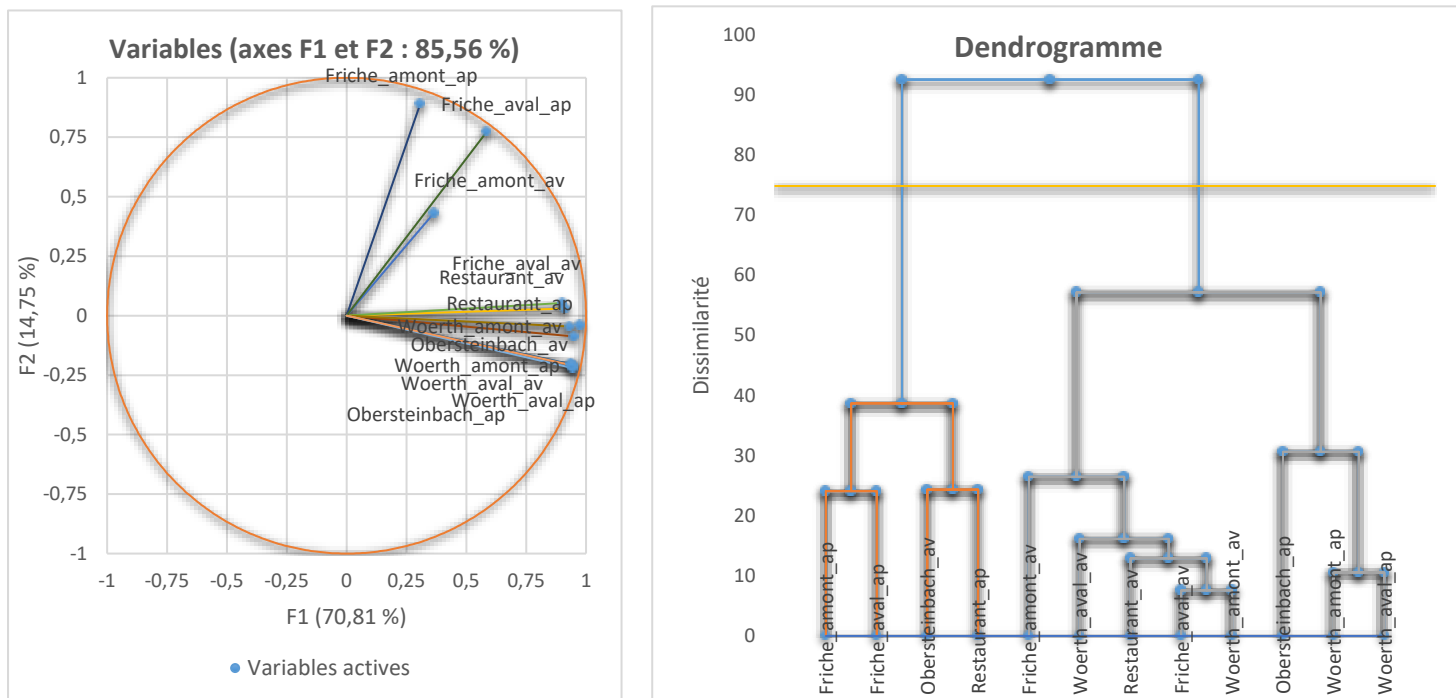
Figure 35 : Résultats de l'ACP (gauche) et de la CAH (droite) des stations avant et après travaux pour le compartiment macroinvertébrés

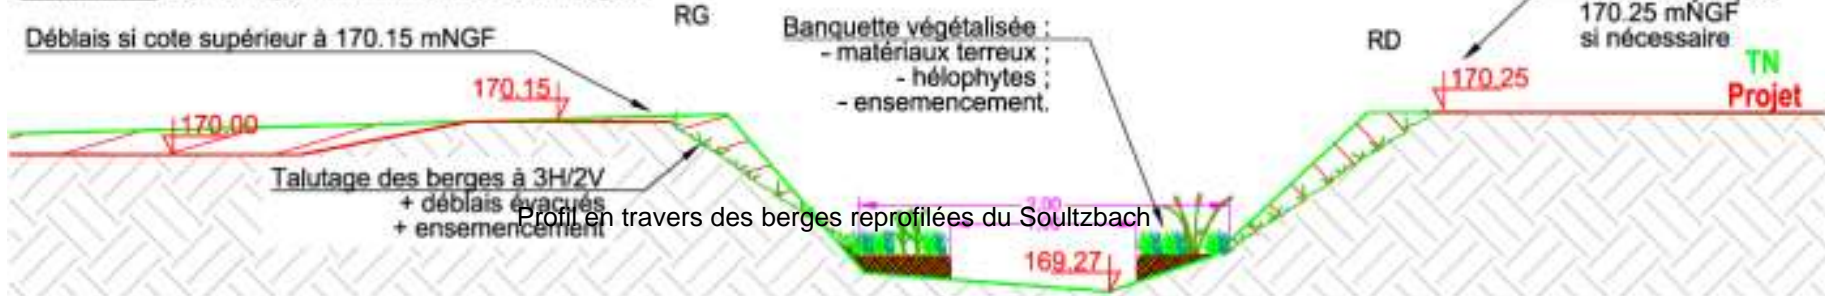
### Profil n°2 : reprofilage du lit mineur et des berges
